사고조사위원회(위원장: 홍건호 교수) 조사 결과

인천 서구 아파트 지하주차장 붕괴사고 개요

- (時/所) '23.4.29(토) 23:25분경 / 인천 서구 원당동 531 일원
- (경위) 202동과 203동 사이 지하 1층 상부 슬래브(약 1,104 m^2) 붕괴와 이로 인한 지하 2층 상부 슬래브(약 185 m^2)의 붕괴
- ※ 사고발생 시각이 늦은 밤으로 인명피해 없음
- (원인) ① 전단보강근 미설치에 따른 전단내력 부족
② 조경공사 등 설계하중을 초과하는 시공하중에 대한 조치 미흡
③ 붕괴구간 콘크리트의 재료품질 저하

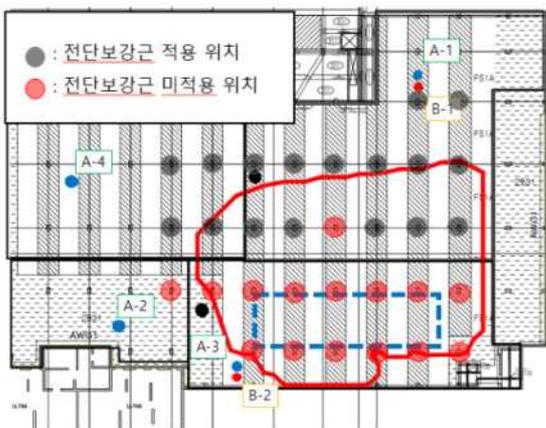
<도면상 전단보강근 적용 기둥 위치>

- ① (전단보강근 미설치) 설계·감리·시공 등 부실로 보강근 미설치
 - (설계) 붕괴가 발생한 지하주차장 슬래브 인근의 도면을 분석한 결과, 구조설계 상 모든 기둥(32개소)에 전단보강근이 필요하나, 기둥 15개소가 전단보강근 미적용 기둥으로 표기
 - (감리) 철근작업상세도(Shop Drawing) 작성(시공사) 후 도면의 확인·승인하는 과정에서 이를 발견하지 못함
 - (시공) 32개소 중 붕괴된 위치 등 확인이 불가능한 기둥을 제외하고 8개소 조사 결과 4개소에서 설계와 다르게 전단보강근을 누락

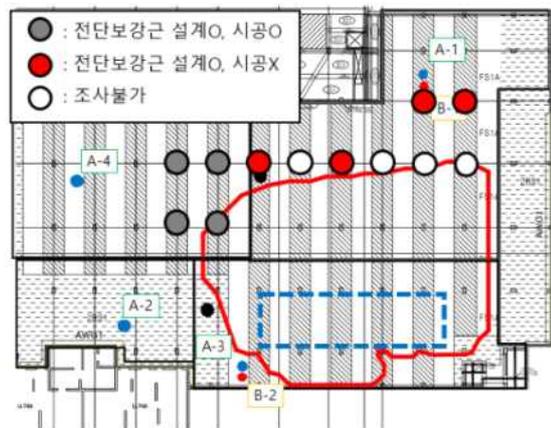
<사고구간 전단보강근 탐사 결과>

* 빨간 실선 구간=붕괴된 구간

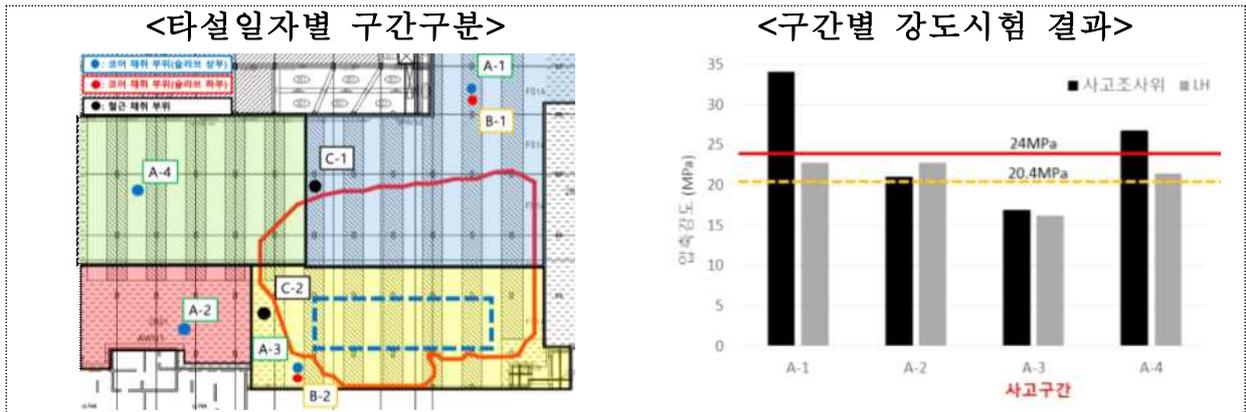
② (콘크리트 품질 미흡) 사고구간 콘크리트 강도시험 결과 사고부위 (A-3구간)에서 설계기준 강도(24MPa)의 85%(20.4MPa)보다 낮게 측정(16.9MPa)

* KCS 14 20 10(일반콘크리트) 3.5.5.7 코어공시체는 콘크리트 강도의 85%를 상회해야 함

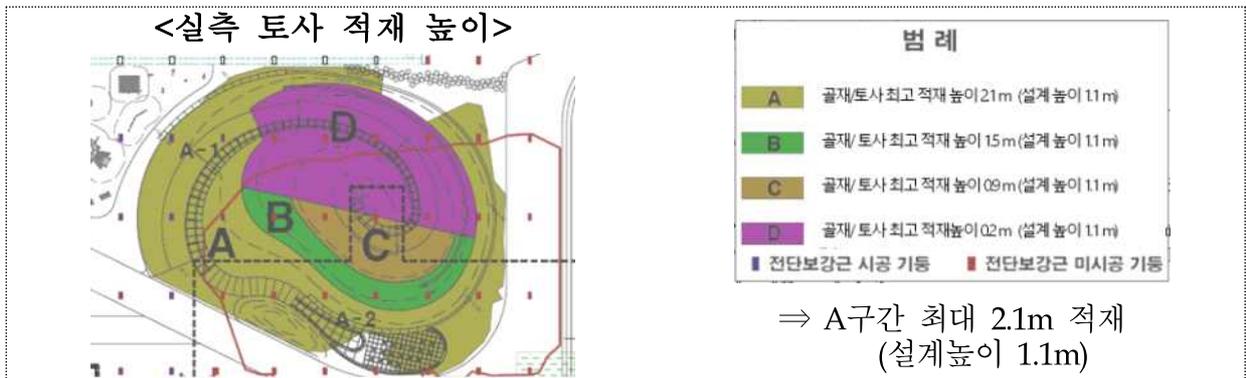
③ (추가하중 검토 미흡) 식재공사 과정에서 설계값(높이 1.1m)보다 많은 토사가 적재(최대 2.1m)되며 더 많은 하중이 가해짐

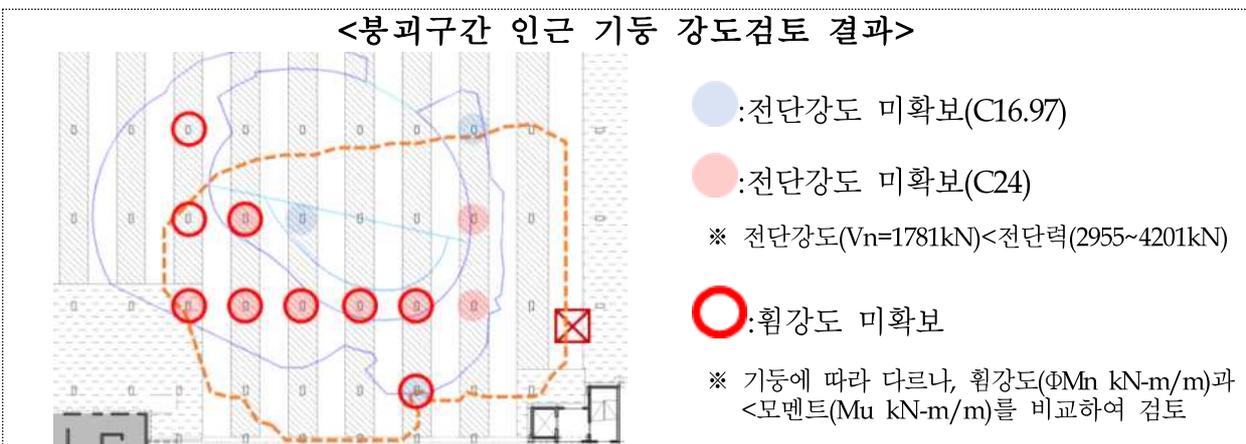
④ (구조물 분석 결과) ①~③의 영향을 고려한 분석 결과 붕괴구간 인근 기둥 32개소 중 11개소는 전단강도 부족, 9개소는 휨강도 부족 확인, 이중 7개소는 전단강도 부족, 휨강도 부족이 동시 발생

- 특히, 전단강도가 부족한 기둥 11개소에 전단보강근이 있을 경우 모두 전단강도가 확보됨을 확인

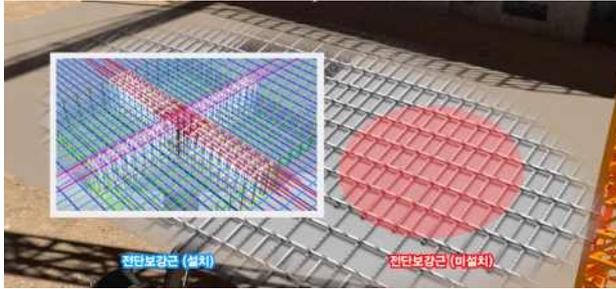
① 지하주차장 기둥 전단보강근 미설치

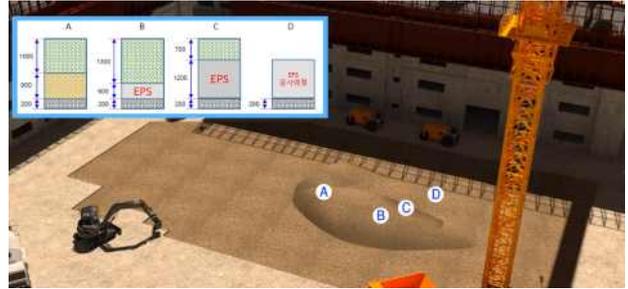
② D구간 EPS블록 설치를 위해 조경토를 A, B, C구간에 적재

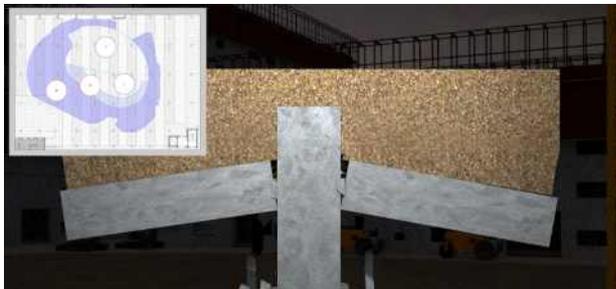
③ 전단보강근 누락된 A,B구간의 기둥에서 슬래브의 뚫림전단으로 지붕 1차 붕괴

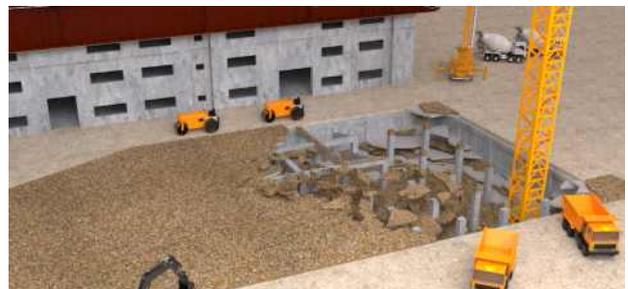
④ 잔해와 조경토가 하부로 떨어지는 충격으로 지하2층까지 붕괴
